## 実大6層鉄筋コンクリート建物試験体 SRF 応急補強 報告書

「大都市大震災軽減化特別プロジェクトⅡ. 振動台活用による構造物の耐震性向上研究」の一環として、実大6層鉄筋コンクリート建物の振動台実験が実施された。1995年兵庫県南部地震神戸気象台記録波等で加振した結果、試験体には崩壊に近い損傷が見られた。今回の応急補強は、損傷した柱の、せん断耐力ならびに軸耐力の向上による、移動撤去時の安全確保を目的として SRF 工法を施工した。

### 振動実験および応急補強工事 概要

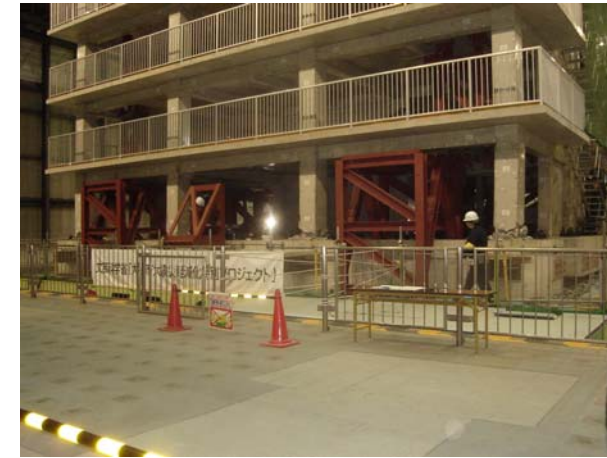
補強前損傷状況 1

損傷状況 : 柱の上下端部は、かぶりコンクリートが剥落したり、主筋が変形し、主筋内部のコンクリートが抜け落ちたりしている状態であった。

モルタル補修 : 損傷の顕著な箇所については、モルタルで充填し表面を平滑に整えた。モルタルは速乾性のあるジェットセメントを配合したものを用了。  
充填後 20 分も経つと、モルタルは接着剤を塗布する等の SRF 補強作業に取りかけられる程度に硬化していた。

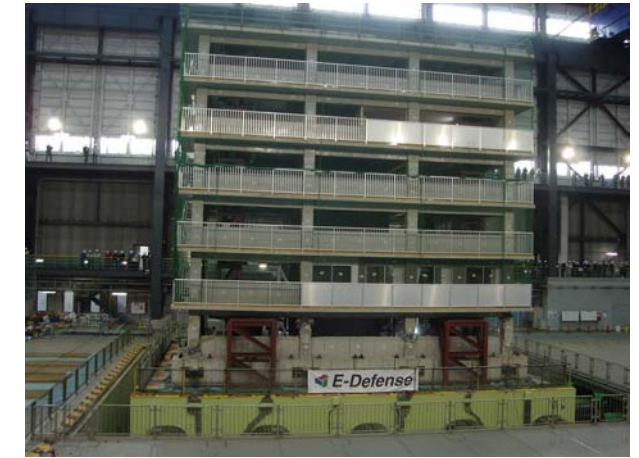
補強前損傷状況 2

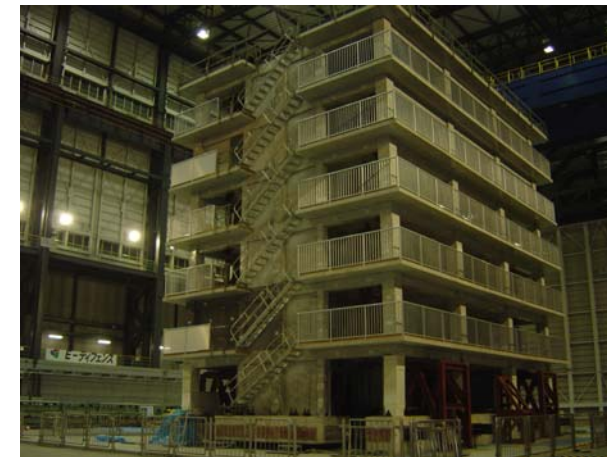
補強完了状況 1

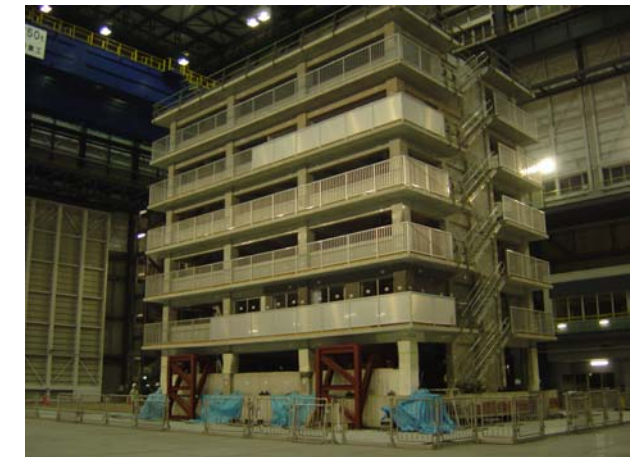
補強完了状況 2

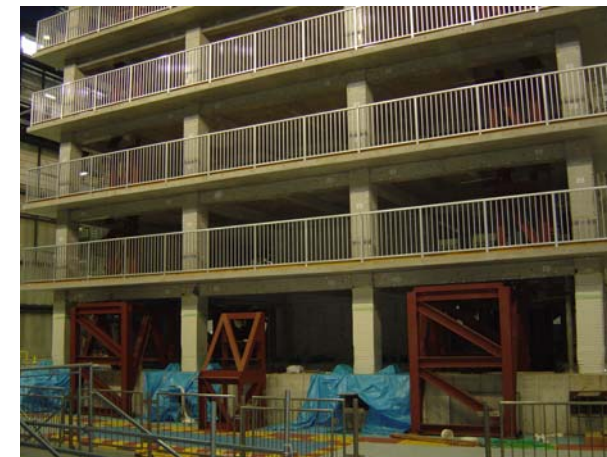
補強完了状況 3

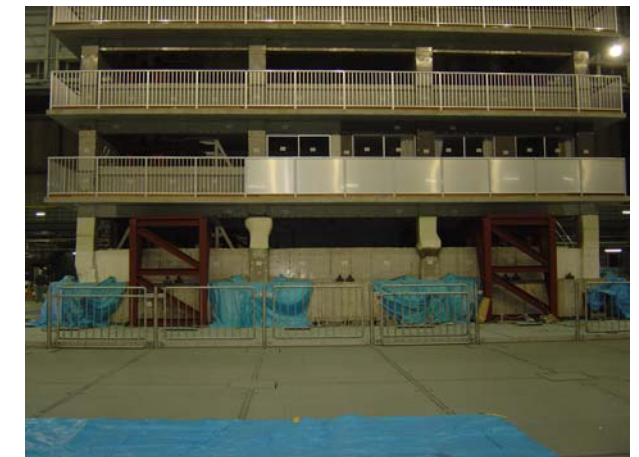
補強完了状況 4

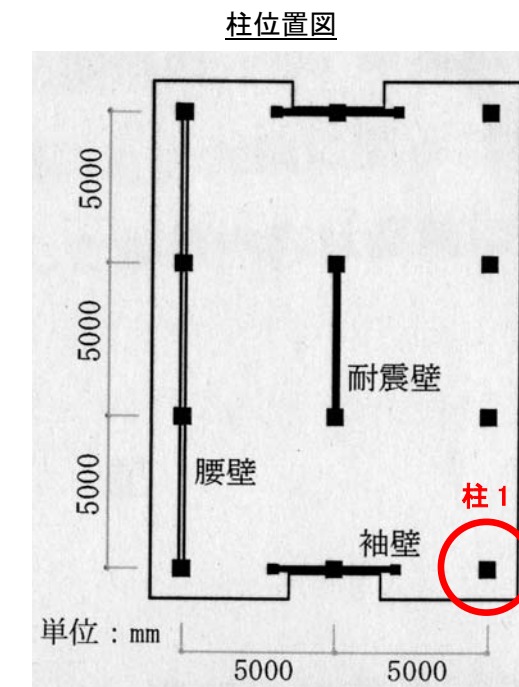
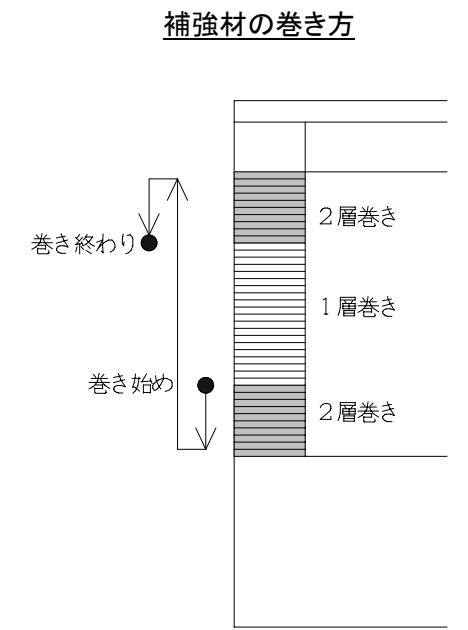
- 柱1**
- 柱下端部は、かぶりコンクリートが剥落していたのでモルタル充填し、表面を平滑に整えた。
  - ベルト巻付け時の張力が足りないと思われたため、あて板を設置した養生を行った。
