常時微動観測による耐震性能評価 その8 CB 塀における転倒危険度評価

常時微動観測 耐震性能評価 CB 塀
 転倒危険度

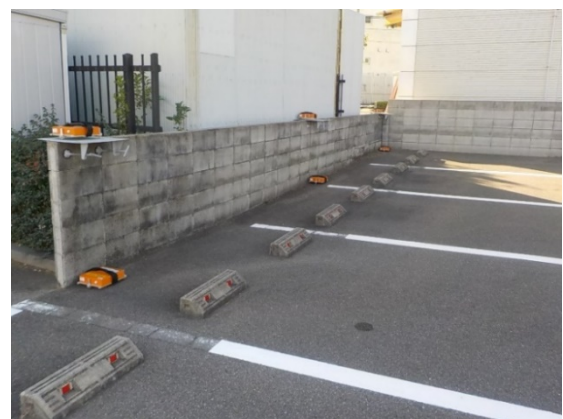
観測対象は、大阪府内某市のCB塀である。同市では平成30年7月に市内公共施設のCB塀79箇所について目視等による調査を実施した。平成30年11月に、それらを対象として常時微動観測および鉄筋探査を行った。基部周辺の地盤状況などにより、実際に微動観測を実施できたのはそのうち37箇所であった。常時微動観測状況を写真1に示す。基部及びCB塀の頂部にそれぞれ1台ずつの計測器を配置し、これを1セットとする。CB塀の端部、中間部など複数のセットで同時に観測し、セットごとに転倒危険度を算出、各セットの平均値をCB塀の転倒危険度とした。

写真1 観測状況写真(3セット同時観測)

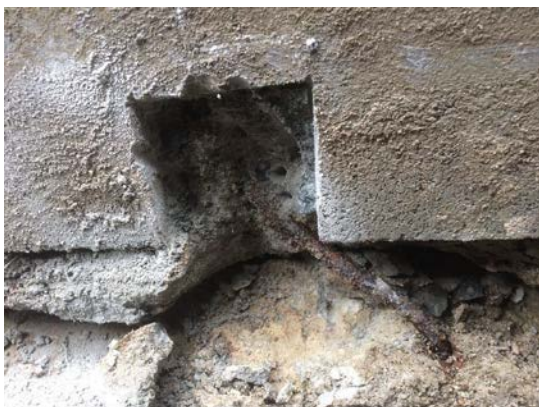
写真 2、3 がそれぞれ転倒危険度 3.75、3.14 の CB 塀の基礎部の鉄筋状況である。いずれも鉄筋が激しく腐食し破断している。これにより、この部分については基礎との定着が無くなり、転倒危険度が 3.0 を超える値となったと考える。写真 4 は、転倒危険度 1.96 の CB 塀の鉄筋状況である。こちらも腐食により縦筋が破断している。これらの事実は、鉄筋探査のみでは明らかにできない。また、転倒危険度 1.0 以上の箇所のうち、5 箇所は控え壁が設置されていた。以上から、鉄筋探査や目視のみで CB 塀の安全性を評価することは困難であることが分かる。

写真 2 基礎部縦筋破断 (転倒危険度 3.75、 $H=1.10\text{m}$)

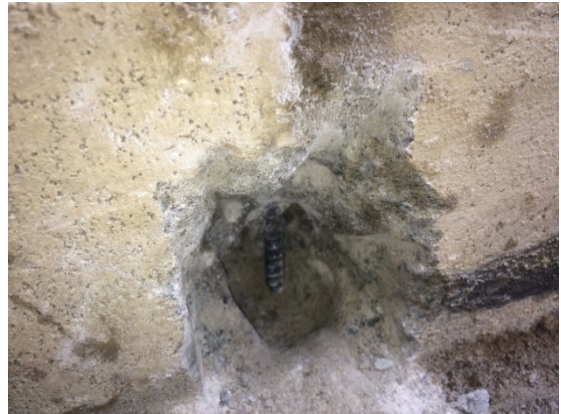
写真 3 基礎との定着無し (転倒危険度 3.14、 $H=1.20\text{m}$)

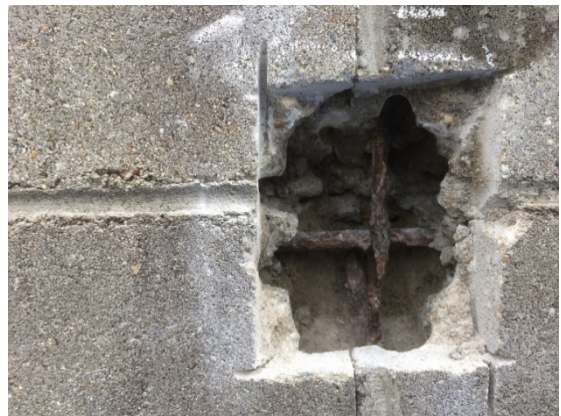
写真 4 縦筋の破断 (転倒危険度 1.96、 $H=1.65\text{m}$)
