ピロティ + SRF = 機能的で揺れが少なく津波にも安全！

ピロティは新耐震でも補強済みでも危ない

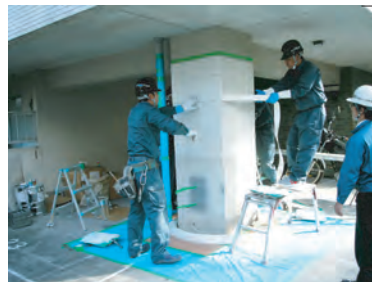
◀ SRFの工事は、2~3人の人力でベルトを巻き付ける作業がメインで、大きな機材や特殊な工具を必要としません。

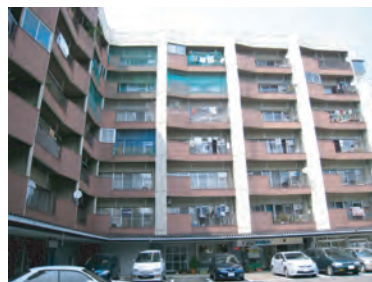
▲ 東日本大震災の当日が、一階ピロティ部分のSRFによる改修の完了引き渡し日。管理組合の方々はその準備中に被災しましたが、すぐ、施工会社が点検し、建物に全く問題がないことを確認。「すばらしい工法だ」と感動しました。

(仙台市内築40年のマンション)

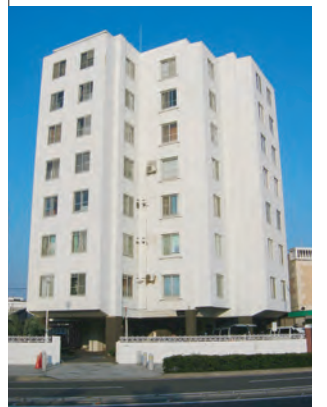
▼ 2006年に、SRFで1Fピロティの柱13本を補強。当時、承認を得るまで大変でしたが、東日本大震災を経て揺れが少なかったと好評で皆さんから感謝されました。(湘南地区某マンション元理事長)

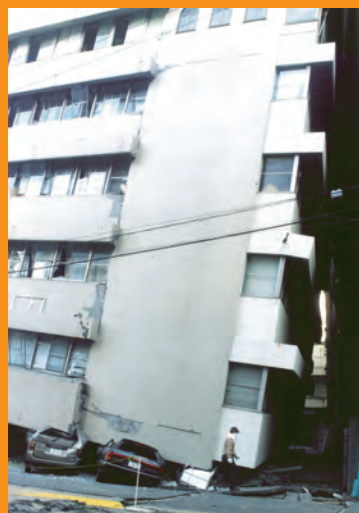
神戸市灘区および東灘区のRC系建物の被害率
(中破~倒壊に至った割合)

区分	旧耐震		新耐震
	(1971年以前)	(1972~1981年)	(1982年以降)
ピロティ建物	40%	35%	10%
一般建物	7%	13%	4%

「阪神・淡路大震災と今後のRC構造設計」(日本建築学会)

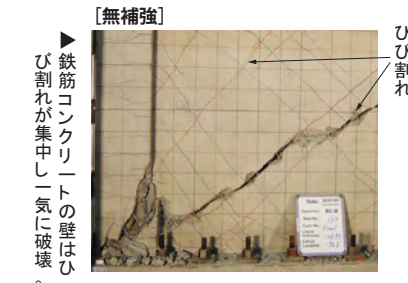
実証 2 片側にSRFを貼っただけでも壁は崩壊しない

東京大学と共同で実施した、壁板部分に片面から貼った場合などの各種補強形式と定着方法の壁の繰り返し試験により、SRFで補強すれば、耐力・靱性が向上することを確認。（一財）日本建築防災協会の技術評価で、各種壁補強の耐力と靱性評価式が認められました。

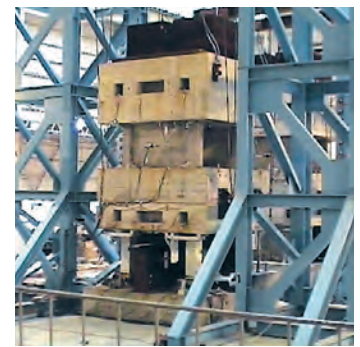
実証 3 震度7クラスが7回襲っても倒壊しない

独立行政法人防災科学技術研究所と東京大学と共同で、大型振動台に鉄筋コンクリート6階建の一区画を取り出した模型を設置し、震度7クラスの地震波を次々にかけました。鉄筋コンクリートは3波目の神戸海洋気象台波で限界に達し、4波目のチリ地震波で倒壊しました。一方SRFで補強したものは、その後JR鷹取駅の地震波までは損傷がほとんどなく、再度のチリ地震波と各種の震度7の波に耐え、計7回の大地震波を加えても倒壊しないことが実証されました。また詳細な分析で、震度5程度から、振動と損傷を抑える効果があることも認められました。

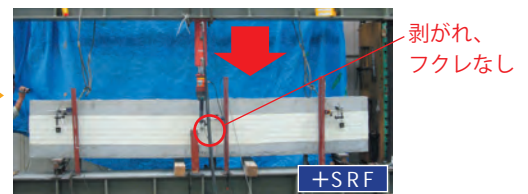
実証 4 SRFを貼ると崩壊しない梁ができる

無筋のコンクリート梁の側面にSRFを貼って上から赤いジャッキで力を加えた実験を各種の形状、支持条件で実施しました。その結果、鉄筋を入れた梁と同等の強度、靱性が得られることが確認され、（一財）日本建築防災協会から木造基礎補強工法として技術評価を受けました。また、通常の想定を遥かに超え、目に見える程大きな変形を与えても崩壊しないことが確認されています。
