ピロティ+SRF=機能的で揺れが少なく津波にも安全！

+SRF=壊れない、揺れない建物

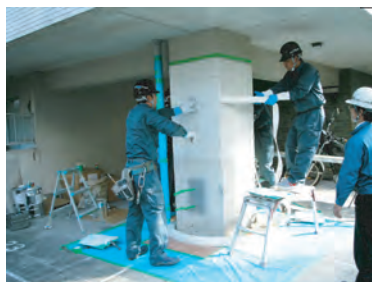
◀ SRFの工事は、2~3人の人力でベルトを巻き付ける作業がメインで、大きな機材や特殊な工具を必要としません。

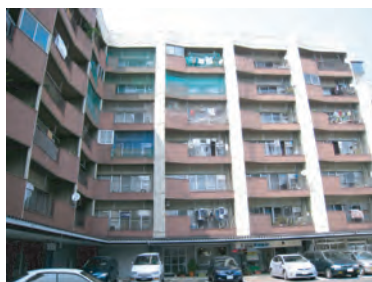
▲東日本大震災の当日が、一階ピロティ部分のSRFによる改修の完了引き渡し日。管理組合の方々はその準備中に被災しましたが、すぐ、施工会社が点検し、建物に全く問題がないことを確認。「すばらしい工法だ」と感動しました。(仙台市内築40年のマンション)

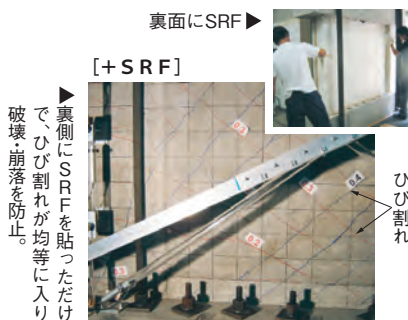
実証 2 片側にSRFを貼っただけでも壁は崩壊しない

東京大学と共同で実施した、壁板部分に片面から貼った場合などの各種補強形式と定着方法の壁の繰り返し試験により、SRFで補強すれば、耐力・靱性が向上することを確認。（一財）日本建築防災協会の技術評価で、各種壁補強の耐力と靱性評価式が認められました。

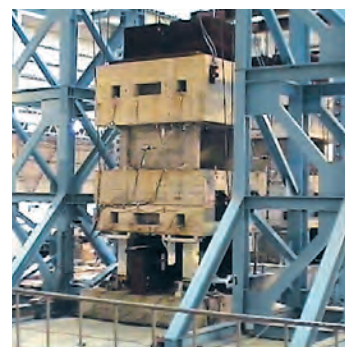
実証 3 震度7クラスが7回襲っても倒壊しない

独立行政法人防災科学技術研究所と東京大学と共同で、大型振動台に鉄筋コンクリート6階建の一区画を取り出した模型を設置し、震度7クラスの地震波を次々にかけました。鉄筋コンクリートは3波目の神戸海洋気象台波で限界に達し、4波目のチリ地震波で倒壊しました。一方SRFで補強したものは、その後JR鷹取駅の地震波までは損傷がほとんどなく、再度のチリ地震波と各種の震度7の波に耐え、計7回の大地震波を加えても倒壊しないことが実証されました。また詳細な分析で、震度5程度から、振動と損傷を抑える効果があることも認められました。

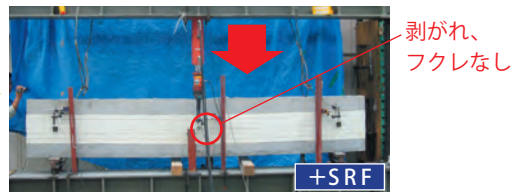
実証 4 SRFを貼ると崩壊しない梁ができる

無筋のコンクリート梁の側面にSRFを貼って上から赤いジャッキで力を加えた実験を各種の形状、支持条件で実施しました。その結果、鉄筋を入れた梁と同等の強度、靱性が得られることが確認され、（一財）日本建築防災協会から木造基礎補強工法として技術評価を受けました。また、通常の想定を遥かに超え、目に見える程大きな変形を与えても崩壊しないことが確認されています。
